ÉVALUATION DU RAVINEMENT SUR LA ROUTE DE LINZOLO, DANS LA SOUS-PRÉFECTURE DE GOMA TSÉ-TSÉ (CONGO) ENTRE LES PÉRIODES 2008-2009 / 2014-2015

Idriss M'BOUKA MILANDOU*, Léonard SITOU
et Marie Joseph SAMBA-KIMBATA

*Laboratoire de Géographie Physique, Université Marien Ngouabi,
République du Congo*

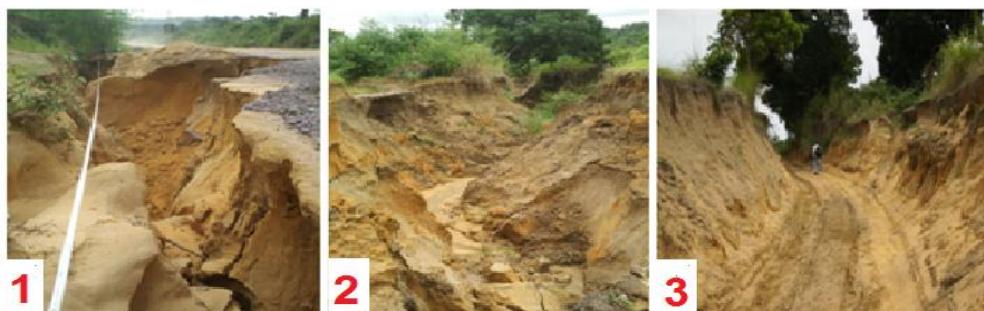
rétrécisse, obligeant ainsi ses usagers à créer des déviations. D'autres formes linéaires creusent et approfondissent parfois toute la route dans sa largeur, donnant à la route l'allure d'une tranchée (**Photo 3**). Ce type de dégradation est qualifié de surcreusement. Il n'est pas l'œuvre uniquement des ruissellements concentrés mais aussi des pertes progressives de matériau liées aux aménagements. En effet, les aménagements apportés à la route pour faire disparaître les ornières, provoquent la perte d'une grande quantité de sol responsable d'un enfoncement progressif de la route. Ces pertes s'ajoutent à celles occasionnées par les automobiles dont les roues emportent du matériel à chaque passage. Les passages répétés des véhicules compactent le sol et favorisent le développement des ruissellements. Lorsque le surcreusement enlève toutes les couches de la route et atteint la roche mère, on parle "*d'arasement*" qui peut avoir des volumes importants. A Mabenga (**Photo 3**) le surcreusement de 2008 avait dépassé les 6 000 m³ de volume (**Tableau 2**).

Photo 1 : Ravin linéaire vers Saint Isidore (Linzolo) en 2015 ; **Photo 2 :** lobe 1 du ravin digité transversal en 2015 à Massissia II ; **Photo 3 :** surcreusement de route à Mabenga en 2008
© Idriss M'BOUKA MILANDOU

Ici les ravinements prennent tantôt la forme d'un V avec des parois raides, tantôt la forme d'un trapèze aux parois assez inclinées, avec un fond plat (**Tableau 2**). L'évolution de ces incisions est typique des ravinements. Elle se fait par érosion verticale alimentée uniquement par les ruissellements et par une érosion latérale animée, d'une part, par les ruissellements qui sapent les berges et surtout, d'autre part, par les mouvements de fauchage le long des parois.

N° Photo	Lieu	Pente (%)	PK (km)	forme	Volume (m ³)	Coordonnées géographique
01	St Isidore	2,58	02	V	410,64	4°24'39"S* 15°06'35"E
02	Massissia II	5,54	05	U	118,60	4°22'58"S* 15°07'39"E
03	Mabenga	5,2	07		6451,06	4°22'18,4"S* 15°07'57,8"E

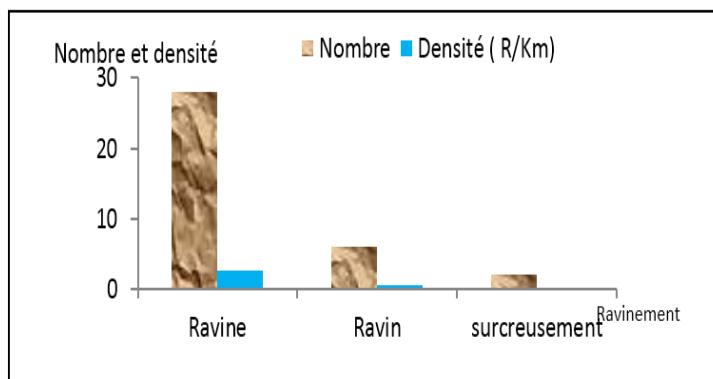
**Figure 7 : Diagramme du nombre et de la densité de ravinements
Pré-municipalisation (2008-2009)**

Type de ravinement	Nombre	Densité (R/Km)
Ravine	28	2,71
Ravin	06	0,58
Surcreusement	02	0,19
Total	36	3,48

Ainsi, comme on peut le voir dans le **Tableau 3**, sur 36 ravinements importants dénombrés, les ravines sont au nombre de 28 soit 77,78 %. Elles sont plus nombreuses que les ravins spectaculaires qui ne représentent que 16,67 %. Enfin les surcreusements ne représentaient que 5,56 %, parce qu'on en a compté que deux, à Mabenga au nord et à Bissinza au sud (**Figure 10a**). Les pourcentages sont proportionnels à la densité de chaque type de ravinement par PK. Plus le type de ravinement est important sur toute la route, plus sa densité ou sa fréquence par km est élevée.

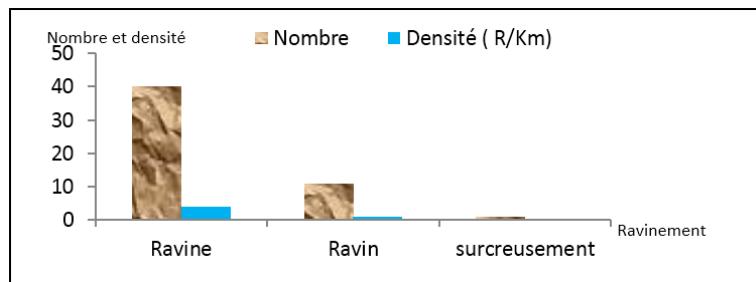
Figure 8 : Diagramme du nombre et de la densité de ravinements post-municipalisation (2014-2015)

Pendant la période post-municipalisation (2014-2015), les proportions entre les ravines et les ravins sont toujours en faveurs des premiers. C'est du reste logique car les ravins sont le résultat de l'aggravation des ravines. Il est normal qu'il y ait plus de ravines que de ravins. Cependant, ce qui est remarquable et plus préoccupant c'est l'augmentation du nombre de ravinements par rapport à la période avant la municipalisation. En effet, des 36 ravinements inventoriés sur ce tronçon entre 2008 et 2009, on en a compté 52 soit 16 nouveaux ravinements entre 2014 et 2015 (**Tableau 4**). Cette augmentation concerne les ravines et les ravins qui ont connu 12 formes de plus pour les premiers et 5 pour les seconds. Pour ce qui concerne les surcreusements, les travaux de remblaiement entrepris en 2012, durant les préparatifs de la municipalisation, ont fait disparaître l'un des deux, situé auparavant au niveau de Mabenga (**Photo 3, Figure 10b**). Le diagramme en bâton illustre la tendance entre le nombre des ravinements sur toute la route et la densité de ses derniers par PK (**Figure 8**).

Type de ravinement	Nombre	Densité(R/Km)
Ravine	40	3,86
Ravin	11	1,06
Surcreusement	1	0,09
Total	52	5,01

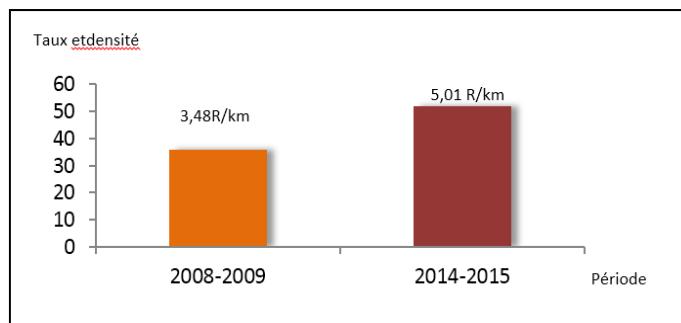
Figure 9 : Évolution de la densité des ravinements entre 2008-2009 et 2014-2015

Période	Nombre de ravinements	Taux
2008-2009	36 (VD)	44,44 %
2014-2015	52 (VA)

Le taux d'augmentation des ravinements sur cette route entre les deux périodes, évalué à partir du nombre de ravinements par période (*Tableau 5*), est de 44,44 %. Le diagramme y relatif montre bien la croissance du nombre de ravinement pendant la période post-aménagement (2014-2015). La densité ou la fréquence du ravinement est passée de près de 3,5 R / Km à environ 5 R / Km, soit 18,18 % de ravinement de plus. La localisation des différentes formes faite sur le terrain montre cependant que plusieurs de ces ravinements ont résisté depuis la première période de collecte de données. C'est le cas de la plupart des ravinements situés au nord de la localité de Linzolo (*Figures 10 a et 10 b*).

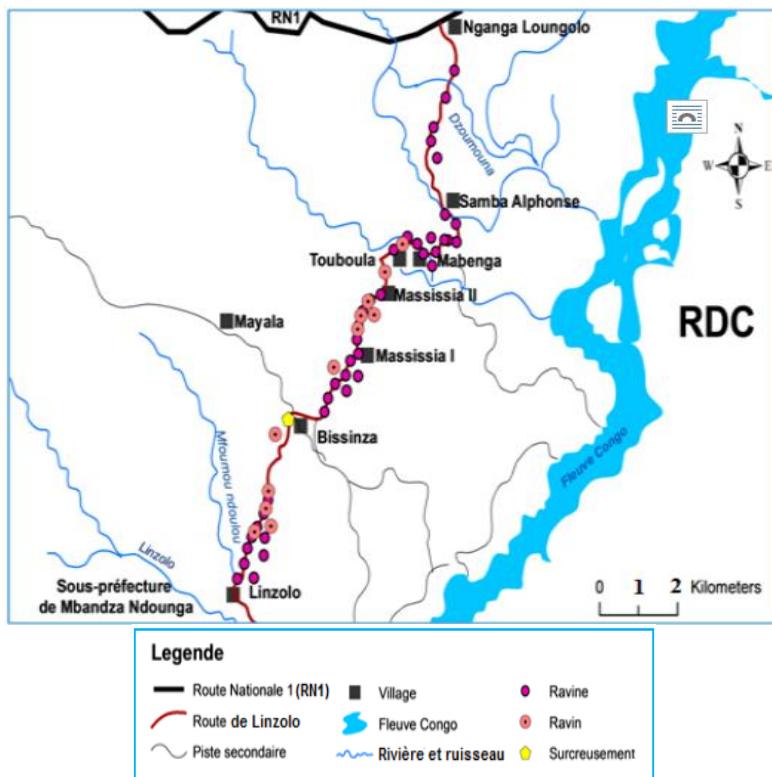
Figure 10b : Carte des ravinements pendant la période 2014-2015

Plusieurs nouvelles formes ont vu le jour malgré ces travaux. C'est le cas au Sud de la rivière Dzoumouna où quatre nouveaux ravinements se sont formés après la municipalisation. Enfin une nouvelle catégorie de ravinement a été enregistrée, celle située à quelques centaines de mètres de la route. C'est le cas à Linzolo, à Bissinza et à Massissia I. Mais le phénomène le plus préoccupant est l'augmentation du taux de ravinement après la période post municipalisation au cours de laquelle d'importants travaux d'assainissement et d'aménagement des routes ont été menés.
